PLANUNGSBÜRO FÜR LANDSCHAFTSÖKOLOGIE UND FREIRAUMGESTALTUNG

Projekt:
 Vorhabenbezogener Bebauungsplan
 "Pommernring"
 Gemeinde Limburgerhof
FACHBEITRAG NATURSCHUTZ
 Bestandsplan

Plan-Nr.:
1

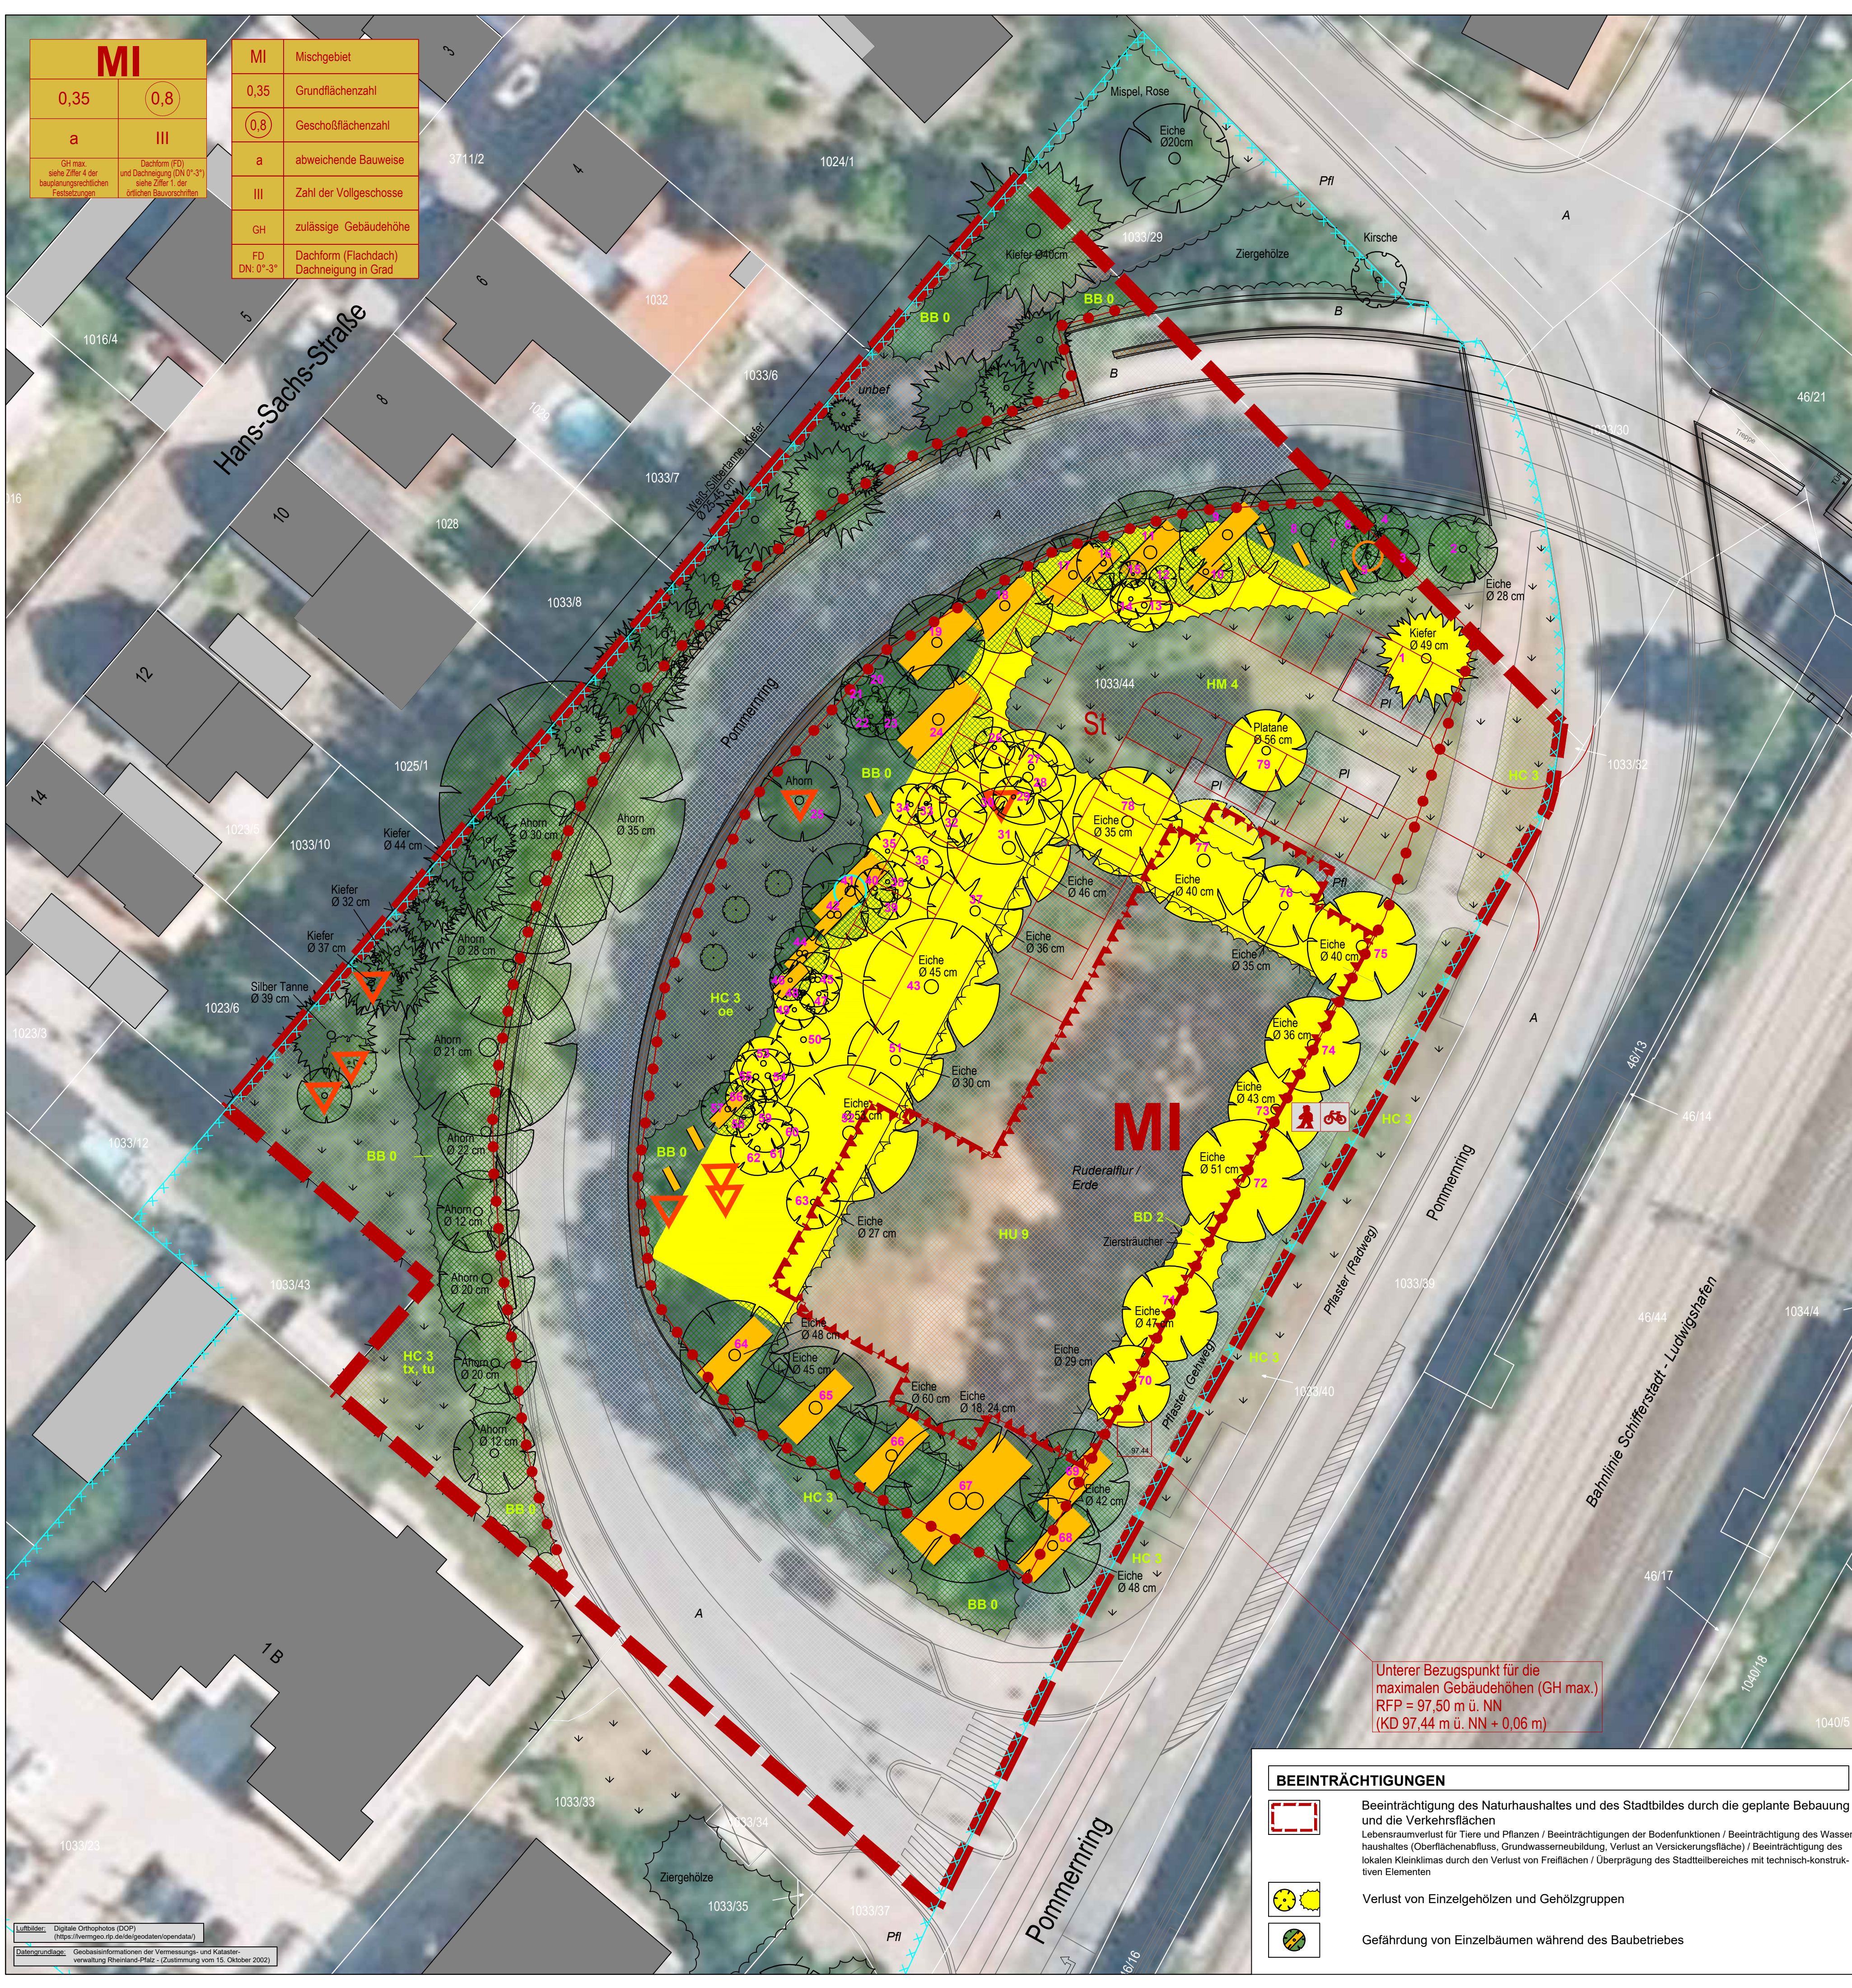
MI	Mischgebiet
0,35	Grundflächenzahl
0,8	Geschoßflächenzahl
a	abweichende Bauweise
III	Zahl der Vollgeschosse
GH	zulässige Gebäudehöhe
FD	Dachform (Flachdach) Dachneigung in Grad

Unterer Bezugspunkt für die maximalen Gebäudehöhen (GH max.)
 RFP = 97,50 m ü. NN
 (KD 97,44 m ü. NN + 0,06 m)

BEEINTRÄCHTIGUNGEN	
	Beeinträchtigung des Naturhaushaltes und des Stadtbildes durch die geplante Bebauung und die Verkehrsflächen
	Verlust von Einzelgehölzen und Gehölzgruppen
	Gefährdung von Einzelbäumen während des Baubetriebes
